# **Pintavesiselvitys, Kerkkolan aurinkovoimalan osayleiskaava**

Pintavesiselvitys ja  
vesienhallintasuunnitelma

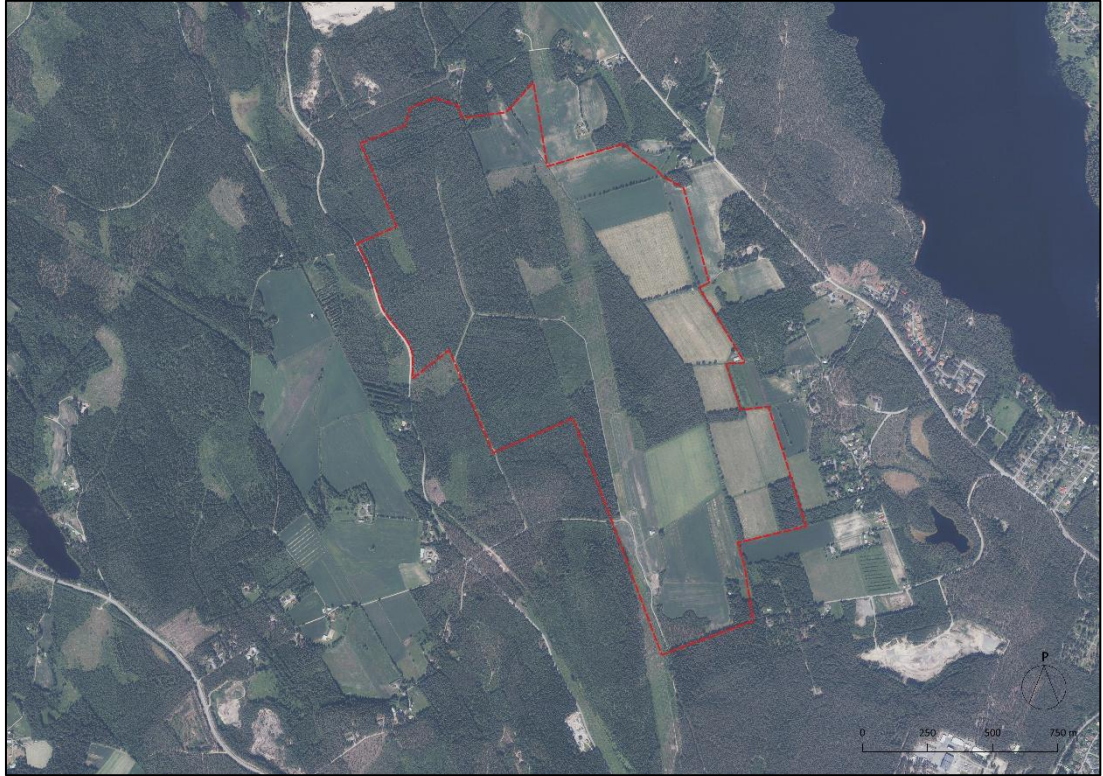
Kuva 4. Hankealueen nykyinen maankäyttö, kaava-alueen rajausta punaisella (ilmakuva: MML).

Hankealue on nykytilanteessa pääosin metsää ja peltoa (Kuva 4). Pelto ja metsä on melko tiuhaan ojitettua.
